## Perancangan Ulang Penempatan Hidran di *Container Yard* Peti Kemas Perusahaan Jasa Petikemas di Surabaya

Politeknik Perkapalan Negeri Surabaya

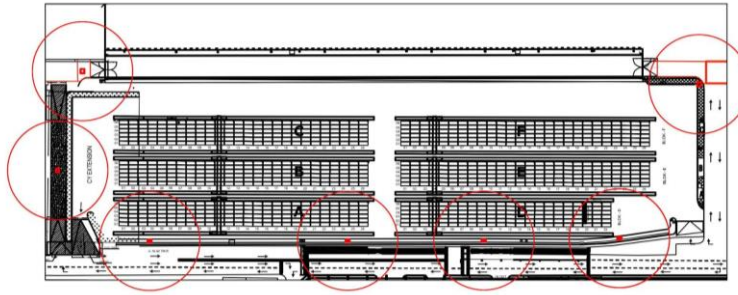
**Tabel 1.** Hasil evaluasi kondisi Hidran di Container Yard 01 Terminal Petikemas

No Hidran	Bagian yang diperiksa				
	Box	Nozzle	Fire Hose	Kunci	Pilar
01	v	v	X	v	v
02	v	v	v	v	v
03	v	v	v	v	v
04	v	v	v	v	v
05	X	v	v	X	v
06	v	v	v	v	v
07	v	X	v	v	v
08	X	X	v	X	v

**Gambar 1.** Kondisi penempatan hidran di CY 01  
Sumber : Data primer yang diolah, 2023

1. Penambahan 3 pilar hidran di CY 01, akan tetapi karena jalur RTG tidak dapat diberi pilar hidran, maka diperlukan 4 sambungan hose untuk menjangkau CY dan dermaga

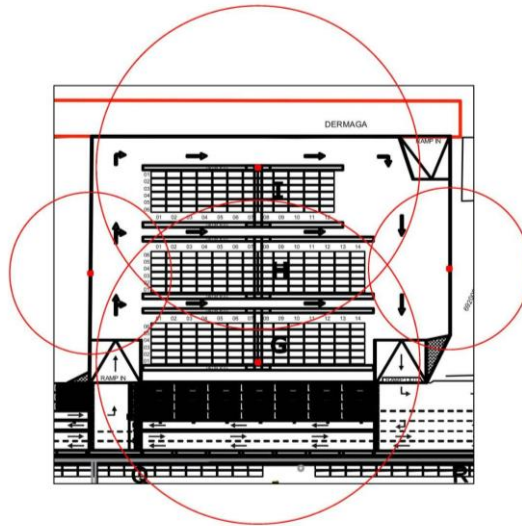
**Tabel 2.** Hasil evaluasi kondisi Hidran di Container Yard 02 Terminal Petikemas

No Hidran	Bagian yang diperiksa				
	Box	Nozzle	Fire Hose	Kunci	Pilar
01	v	v	v	v	v
02	v	v	v	v	v
03	v	v	v	v	v
04	v	v	v	v	v

**Gambar 2.** Kondisi penempatan hidran di CY 02  
Sumber : Data primer yang diolah, 2023

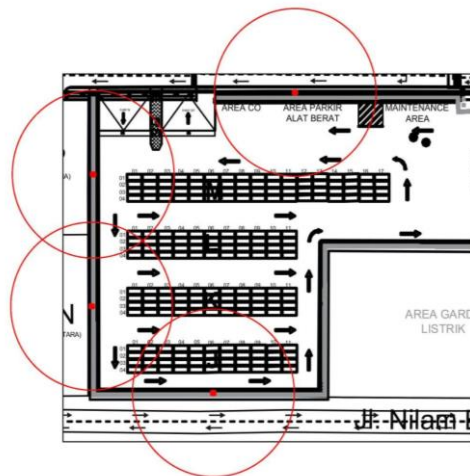
**Tabel 3.** Hasil evaluasi kondisi Hidran di Container Yard 03 Terminal Petikemas

No Hidran	Bagian yang diperiksa				
	Box	Nozzle	Fire Hose	Kunci	Pilar
01	v	v	v	v	v
02	v	v	v	v	v
03	X	v	v	v	v
04	v	v	v	v	v

**Gambar 3.** Kondisi penempatan hidran di CY 03  
Sumber : Data primer yang diolah, 2023

2. Penambahan 3 pilar hidran di CY 03, akan tetapi karena jalur RS tidak dapat diberi pilar hidran, maka diperlukan 2 sambungan hose untuk menjangkau CY

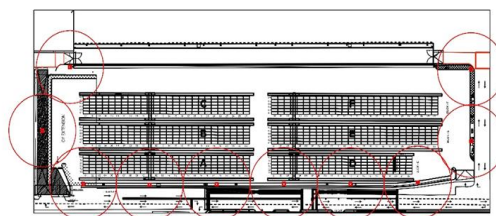
$$\begin{aligned} \text{Jumlah Pilar Hidran} &= \frac{\text{Luas Area}}{\text{Luas Jangkauan Hidran}} \\ &= \frac{47700 \text{ m}^2}{2836 \text{ m}^2} \\ &= 16,82 \\ &\approx 17 \text{ Hidran} \end{aligned}$$

**Gambar 4.** Rekomendasi penambahan Hidran di CY 01

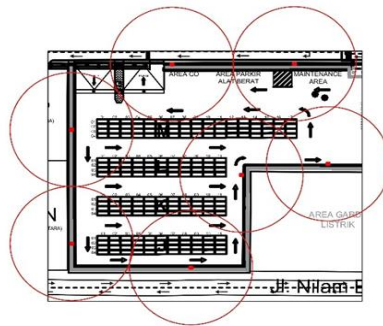
$$\begin{aligned} \text{Jumlah Pilar Hidran} &= \frac{\text{Luas Area}}{\text{Luas Jangkauan Hidran}} \\ &= \frac{12580 \text{ m}^2}{2836 \text{ m}^2} \\ &= 4,43 \\ &\approx 5 \text{ Hidran} \end{aligned}$$

**Gambar 6.** Rekomendasi penambahan hidran di CY 03  
Sumber : Data yang diolah, 2023
